Mogelijkheden voor structuurherstel van onbevaarbare waterlopen in Vlaanderen

Case 1: De Poperingevaart: structuurherstel in een intensief agrarisch landschap

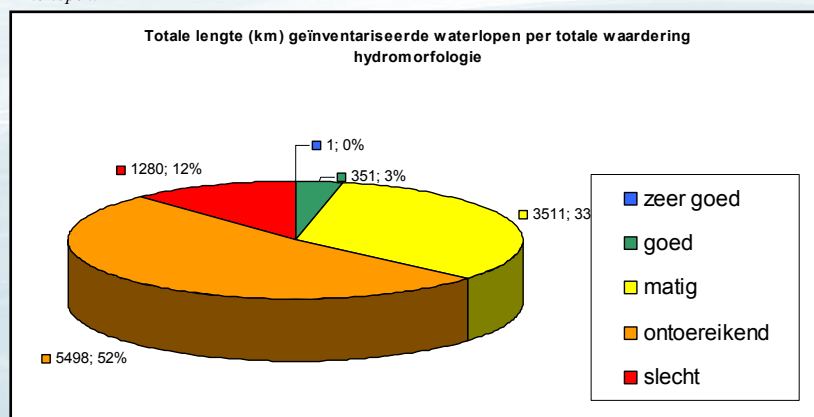
Figuur 2: Lengte (km) en aandeel per waarderingsklasse hydromorfologie van de geïnventariseerde waterlopen.

Uit deze inventarisaties blijkt alvast dat de structuurkwaliteit van veel waterlopen niet goed is (Haskoning 2006). Ongeveer 60% van de waterlopen 1° categorie die onder de bevoegdheid vallen van VMM afdeling Water zijn geïnventariseerd. Slechts 3% van de geïnventariseerde trajecten op waterlopen 1° categorie heeft een goede structuurkwaliteit. 33% heeft een matige structuurkwaliteit, 52% een ontoereikende structuurkwaliteit en 12% een slechte structuurkwaliteit. Zowel grootschalige ingrepen in het verleden zoals rechttrekkingen als een (te) intensief beheer zijn verantwoordelijk voor deze veelal slechte structuurkwaliteit. Uit de inventarisaties blijkt ook dat de biologische kwaliteitselementen sterk gebonden zijn aan een goede structuurkwaliteit naast een goede waterkwaliteit. Van onder meer visfauna is gekend dat een goede structuurkwaliteit essentieel is om de gewenste paai-, opgroei- en foerageerhabitat te verzekeren. Uit de evaluaties blijkt dat ook voor macrofyten de structuurkwaliteit sterk van belang

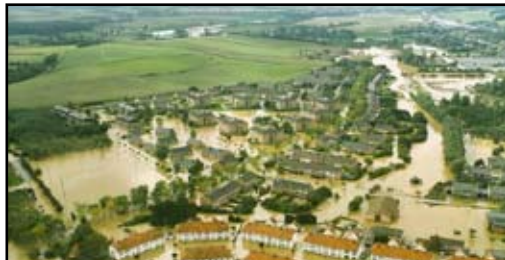
Foto 1: massale overstromingen in woongebied (september 1998)

meer in september 1998 waren er nog massale overstromingen in woongebieden. Het gebrek aan voldoende aandacht voor het watersysteem in het verleden bij ruimtelijke keuzes is natuurlijk de hoofdoorzaak van deze wateroverlast. De woonwijken werden namelijk gerealiseerd in van nature overstroombaar gebied.

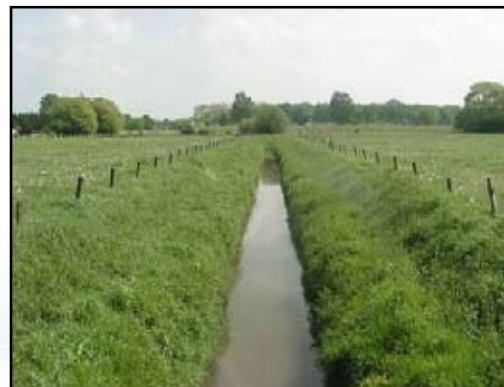
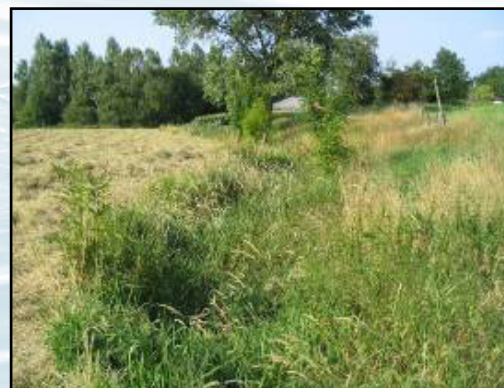
Foto 2: huidige Begijnenbeek (boven) en verlaten bedding (onder)
